ANÁLISIS Y DIAGNÓSTICO DEL ESTADO ACTUAL DEL PALACIO NACIONAL DE LA CULTURA 2017

Elaborado por :
EDUARDO ALFREDO OVANDO DORANTES

Proyecto desarrollado por:
EDUARDO ALFREDO OVANDO DORANTES
Para optar al título de
Arquitecto

Guatemala, Enero de 2019

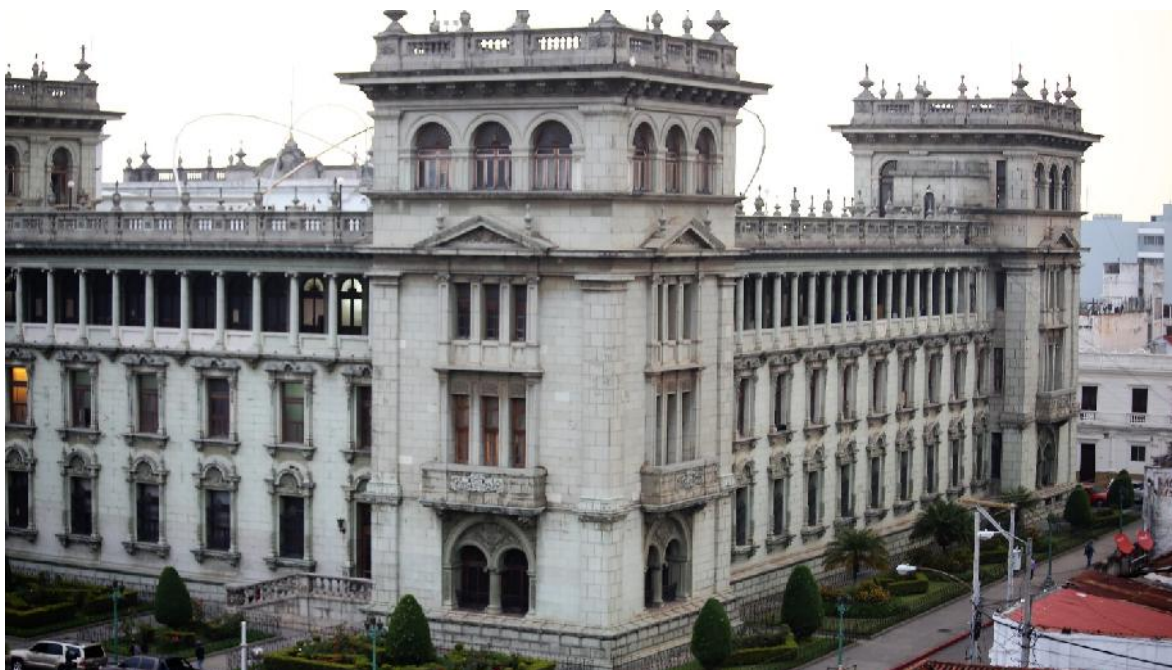
Con ubicación sobre la 6ta. Calle esta área permanece con las mismas características relevantes de infiltraciones, humedad e inconsistencia de los materiales con un alto grado de elementos agrietados con exposición del acero de refuerzo manifestando corrosión y algunos con evidencia de carbonatación.

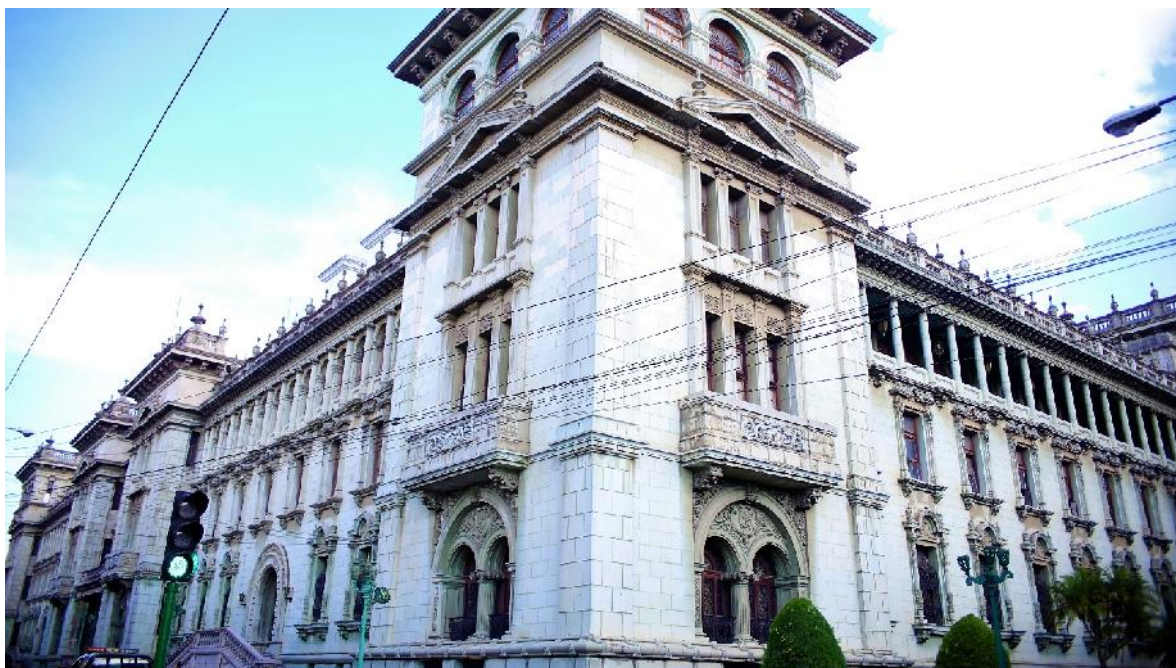
Con ubicación sobre la 6ta. Av. este espacio se logra observar con problemas de manchas plasmadas por causa de infiltraciones de agua por los materiales desprendidos entre sí. También se logra determinar por la parte inferior como sócalo inicial la existencia de acero corroído y algunos con problemas de carbonatación, por debajo de todos los voladizos es evidente la inconsistencia de los materiales y aureolas de salitre.

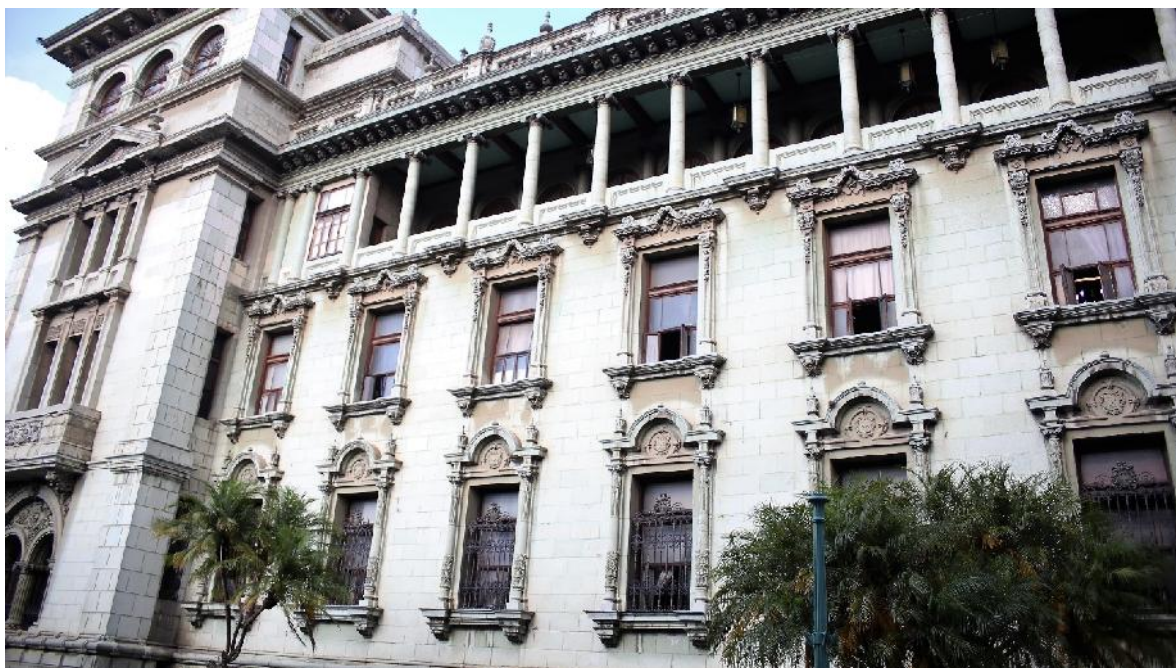
Con ubicación sobre la 6ta av. este elemento manifiesta exactamente los mismos problemas de deterioro evidenciándose con manchas por causa de infiltraciones por elementos poco adheridos al muro como estructura principal, este se logra evidenciar claramente por las grietas de varios elementos.

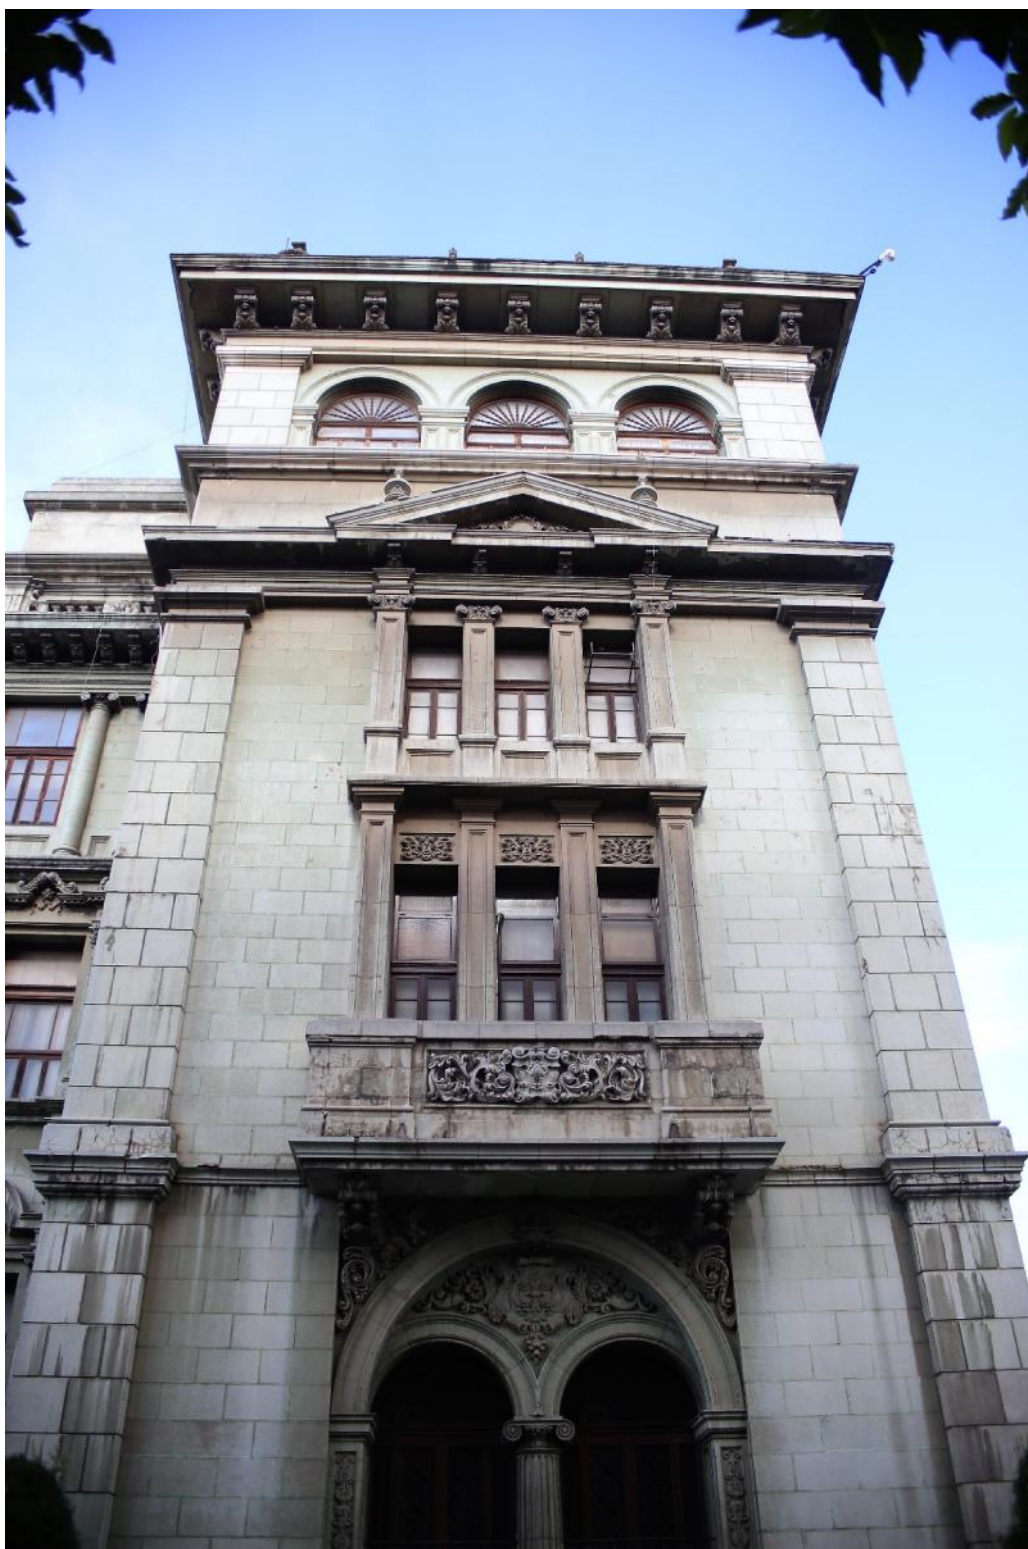
Con ubicación sobre la 6ta. Av. este elemento peculiarmente a pesar de que demuestra exactamente los mismos problemas de igual forma de los de su entorno tiene la característica o problema extra de la cual una mancha de grasa expandida se manifiesta, la ubicación de esta es sobre el módulo de balcón en el segundo nivel (oficina presidencial). La manifestación de humedad, grietas manchas, craquelación y grietas continúan y prevalecen más en los recovecos de los elementos decorativos considerándose, así como estas áreas propicias para guardar humedad y suciedad la cual origina este problema.

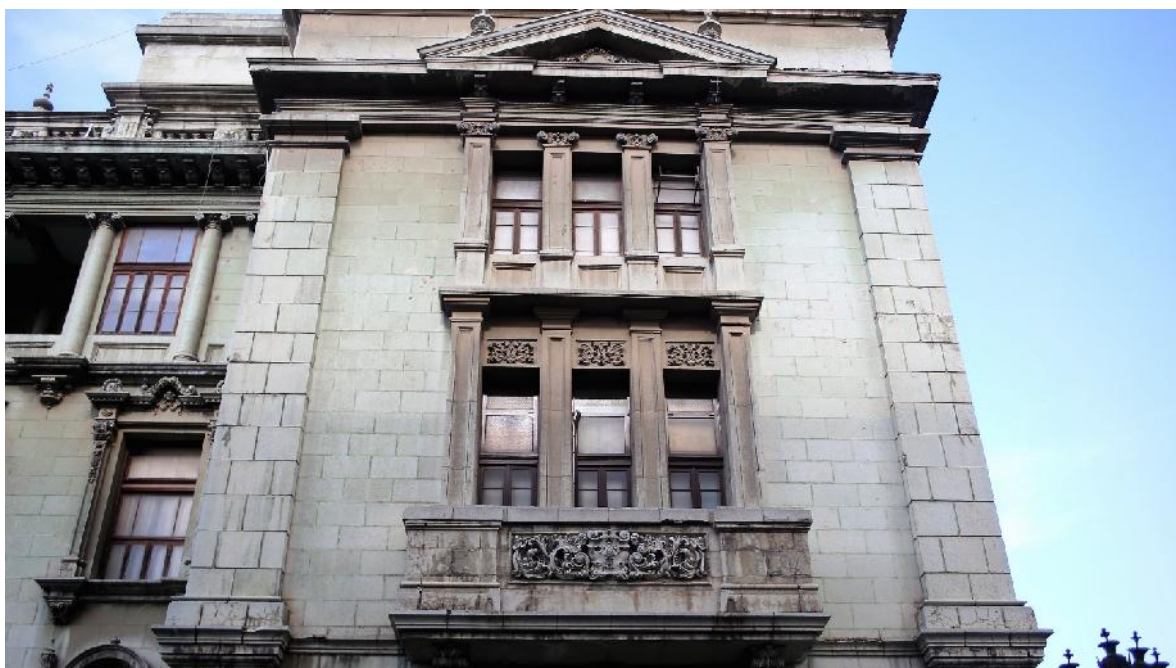
Cornisas del cuarto nivel y tercero con alto grado de deterioro.
